COMMUNE DE CORRANO

**Procédure réglementaire de protection des captages d'eau
destinée à la consommation humaine**

3 – RAPPORT DE PRESENTATION

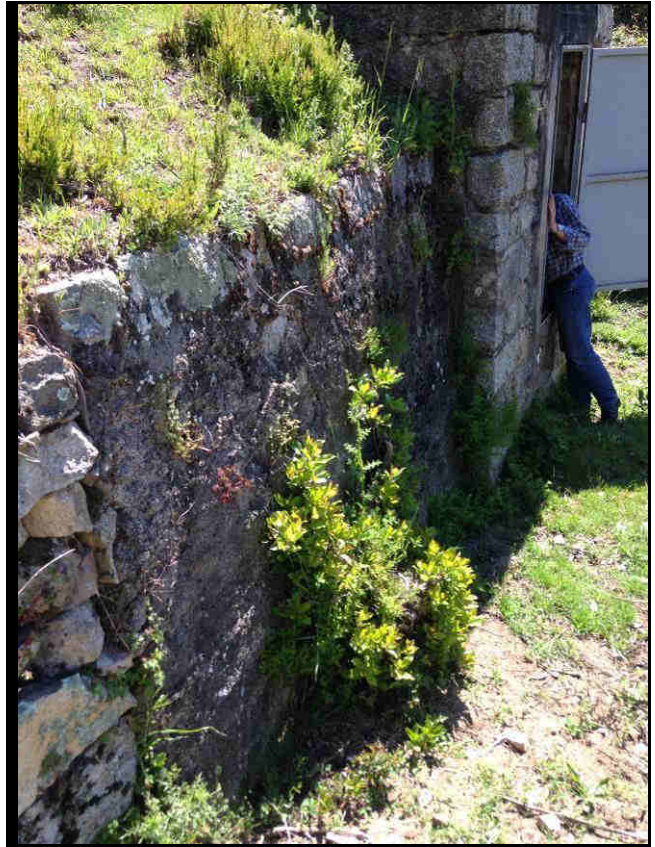
Réservoir de Casanesi

Le réservoir de 48 m³, construit au début des années 1960, est implanté en contrebas d'un chemin d'accès à des habitations.

Aucune clôture ne protège l'ouvrage.

Le réservoir est en grande partie enterré, de forme rectangulaire et bâti en béton, doublé de pierres jointes. Il est équipé d'une chambre des vannes accolée à la cuve, accessible par une porte métallique équipée d'une serrure, mais dépourvue de joint d'étanchéité.

L'accès à l'intérieur de la cuve se fait par la chambre des vannes, à travers une lucarne dépourvue de fermeture. L'ouvrage est également équipé d'un capot en fonte de type FOUG implanté sur le radier supérieur et muni d'une cheminée d'aération.

Le génie civil extérieur est dans un état général apparent correct. On observe toutefois par endroit un enduit détérioré. De plus, quelques broussailles poussent directement sur l'ouvrage. A l'intérieur de la cuve en revanche, on observe sur le plafond un béton éclaté et de nombreuses ferrailles apparentes.

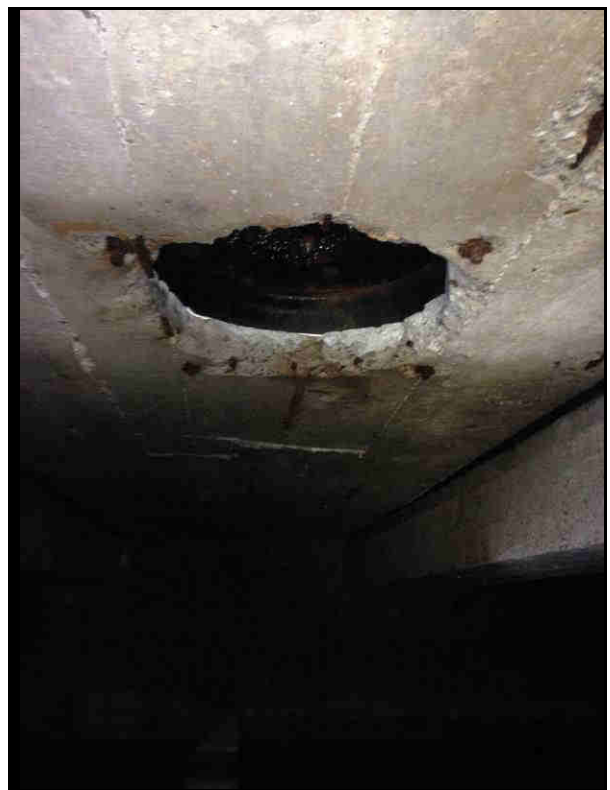
Intérieur de la cuve

Notons qu'une poire de niveau est visible dans la cuve du réservoir. Cette dernière actionne la station de pompage située dans le village (voir description ci-après).

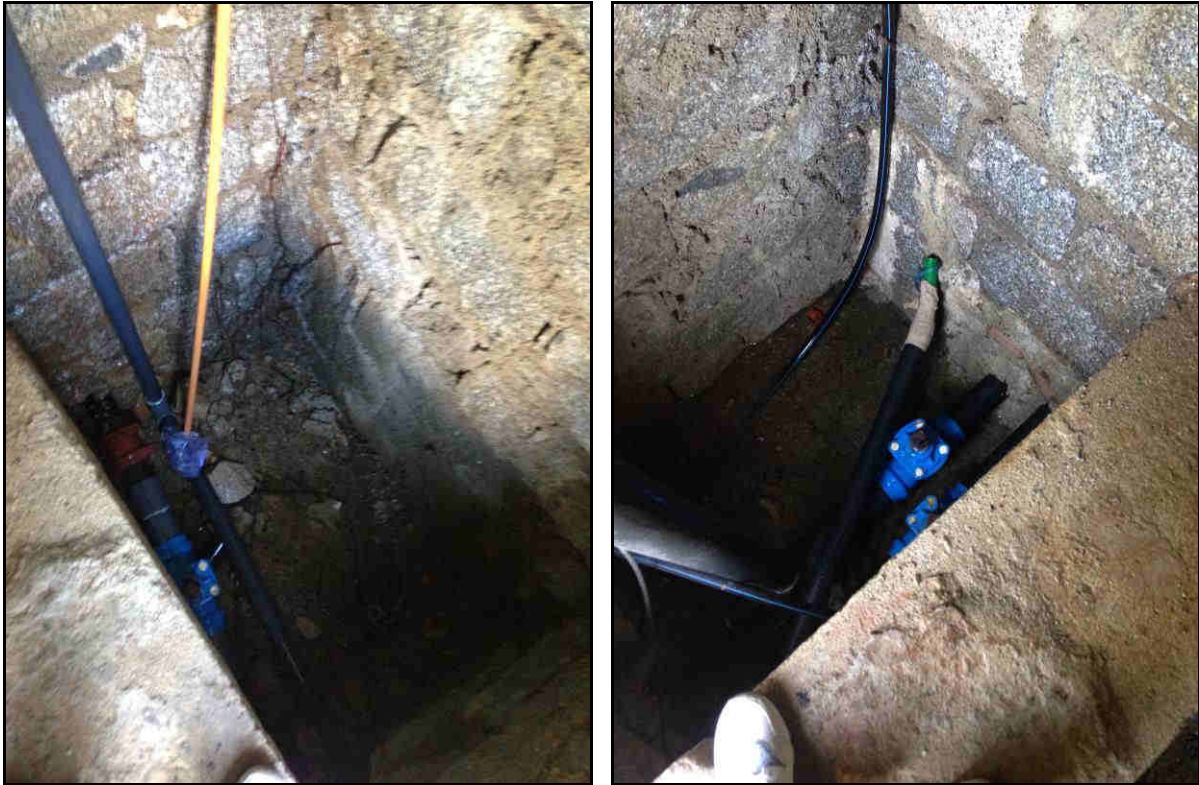
Intérieur de la chambre des vannes

La cuve est alimentée par une unique canalisation, transportant les eaux des sources, via le répartiteur de l'adduction. Un seul départ est visible (distribution vers le village, partie Ouest), dépourvu de compteur général.

La robinetterie est en en très bon état.

Notons que l'ouvrage est équipé d'un trop plein ainsi que d'une vidange.

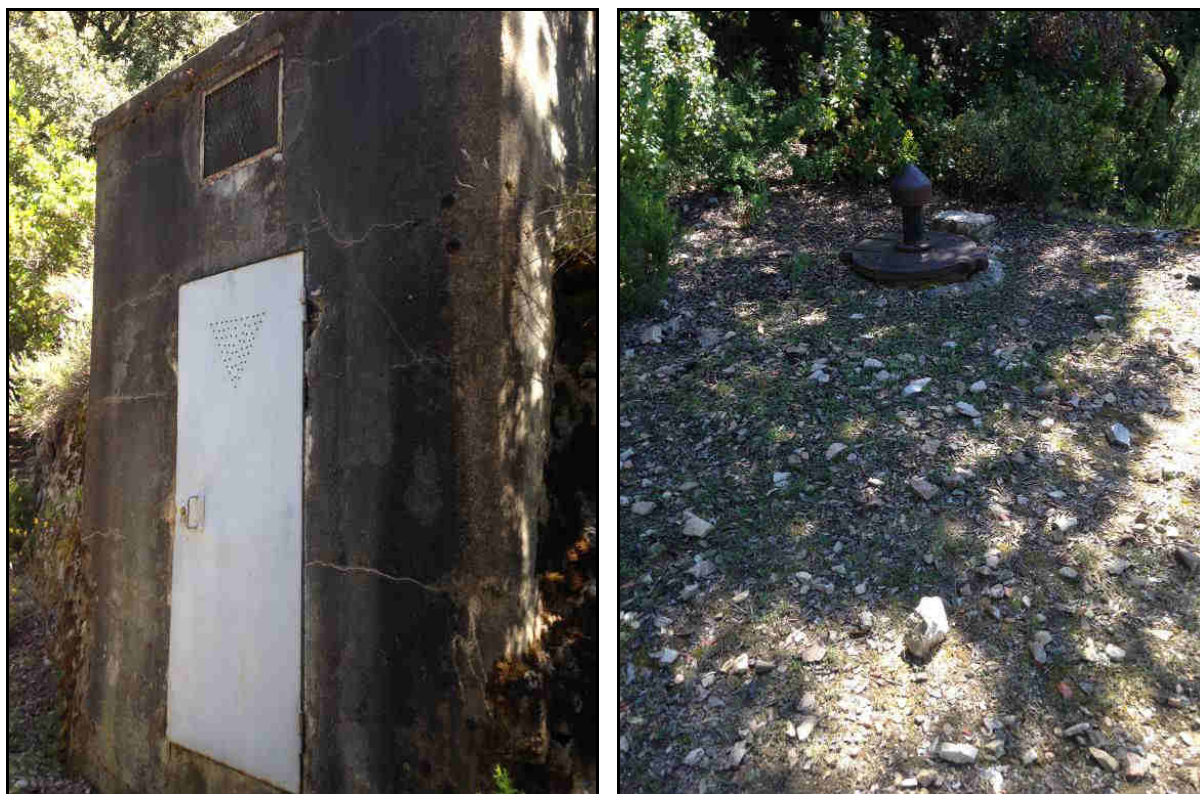
Réservoir Village

Le réservoir de 48 m³, construit au début des années 1960, est implanté au bout d'une piste en terre, dans un terrain recouvert de chênes et de broussailles denses.

Aucune clôture ne protège l'ouvrage.

Le réservoir est en grande partie enterré, de forme rectangulaire et bâti en béton, doublé de pierres jointes. Le radier supérieur est recouvert d'une épaisseur importante de terre et de cailloutis. Il est équipé d'une chambre des vannes accolée à la cuve, accessible par une porte métallique équipée d'une serrure, mais dépourvue de joint d'étanchéité. Cette dernière possède des orifices d'aération, de taille centimétrique, dépourvus de grille de protection anti-insectes.

Le génie civil est dans un état général apparent moyen, de nombreuses fissures affectant la structure.

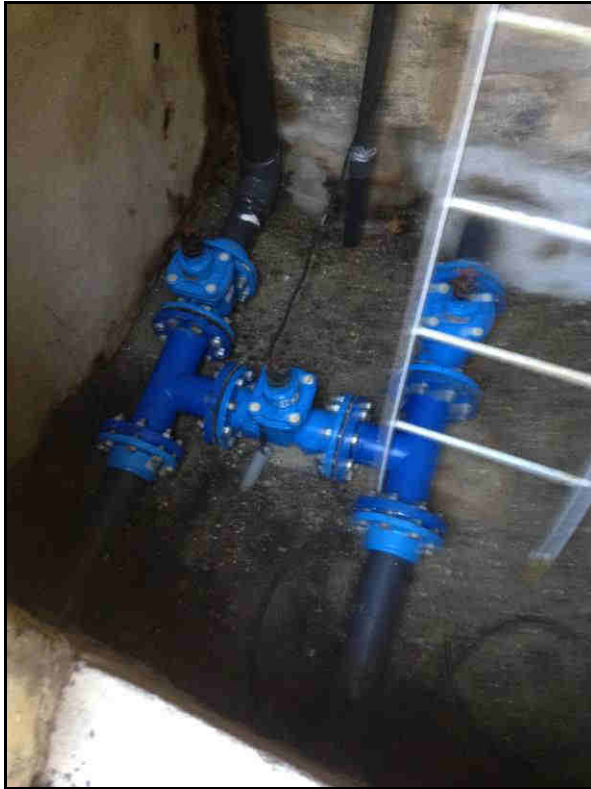
Intérieur de la chambre des vannes

La cuve est alimentée par les eaux des sources, via le répartiteur de l'adduction, ainsi que par la station de pompage implantée dans le village (refoulement). Un seul départ est visible (distribution vers le village, partie Est), dépourvu de compteur général.

La robinetterie est en en très bon état.

Notons que l'ouvrage est équipé d'un trop plein, d'une vidange et d'un by-pass sur l'adduction.

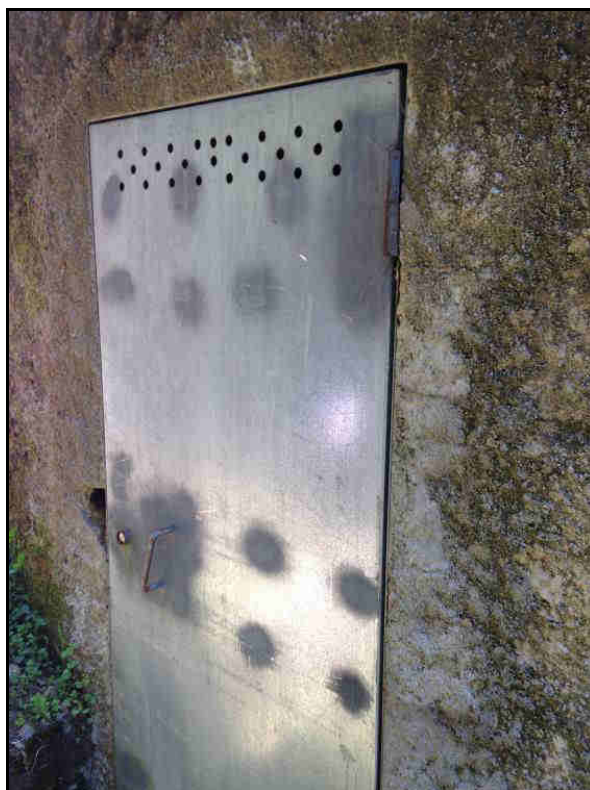
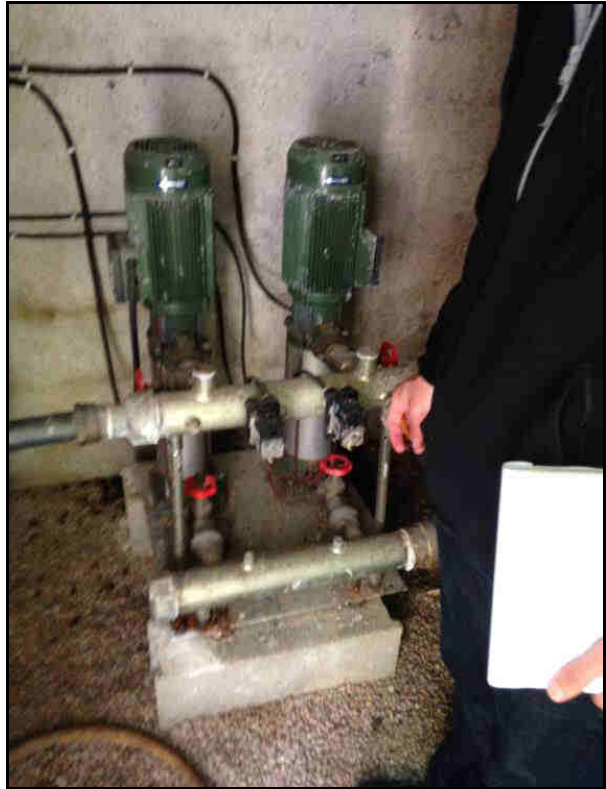
L'ouvrage, de forme rectangulaire et semi-enterré, a été construit aux environs de 1995. Il est composé d'une bête, accessible par un capot en fonte de type FOUG muni d'une aération, et d'un local technique accolé, accessible par une porte métallique.

Le local technique contient deux pompes verticales de surface, un ballon anti-bélier, une armoire électrique et un certain nombre de vannes.

Le génie civil et les installations de cet ouvrage sont dans l'ensemble en bon état.

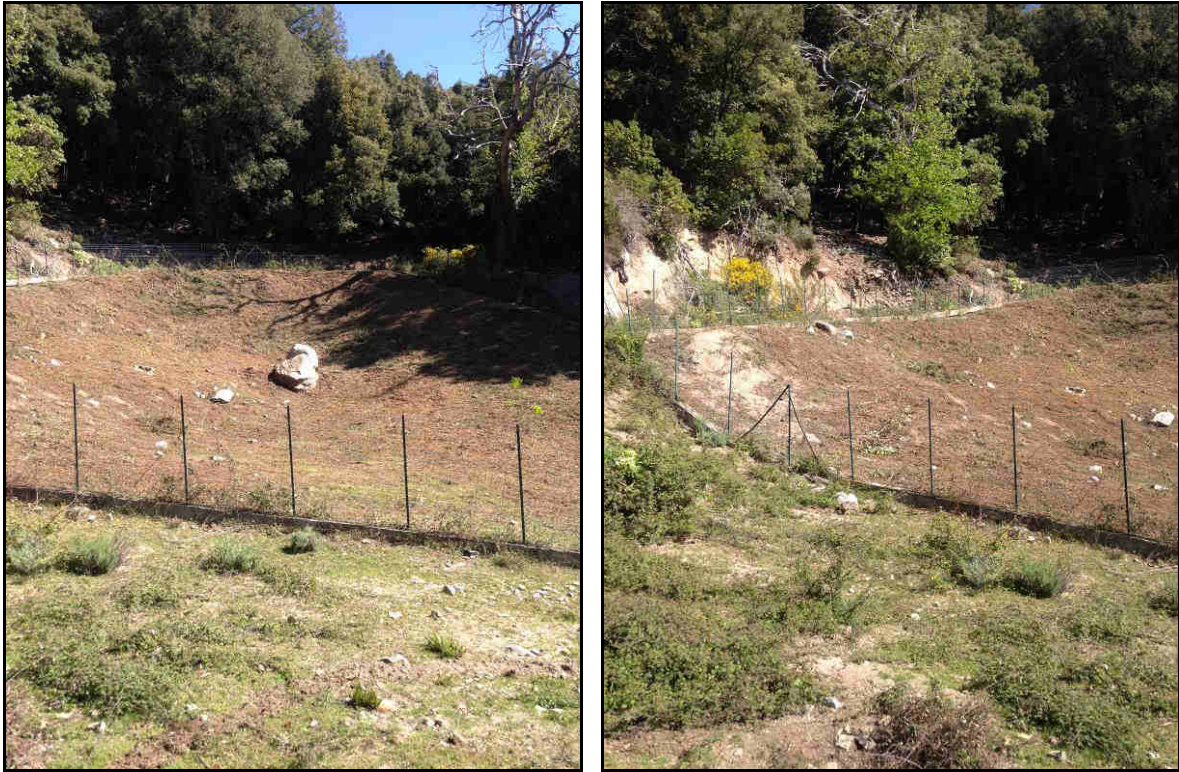
Le site se situe au cœur d'une chênaie au sous-bois dense, où l'on retrouve quelques châtaigniers. De nombreuses traces observées aux alentours attestent de la présence de nombreux animaux en divagation. Notons qu'il existe des exploitations de bois dans le secteur, à environ 200 ml en amont, au sommet du versant, à environ 100 m d'altitude au-dessus du captage.

La source, recaptée il y a environ 12 ans, est protégée par une clôture posée sur un muret maçonné, la hauteur totale étant de 1,50 à 1,70 m. Cette dernière, en très bon état, a été posée en 2015. L'accès à l'intérieur de l'enclot s'effectue par un portillon métallique en très bon état, équipé d'un cadenas. Ce périmètre possède une surface d'environ 870 m² et est nettoyé 2 fois par an par des conseillers municipaux. Notons la présence de 2 petits châtaigniers à l'intérieur de l'enclot.

Vues d'ensemble du site de Pitraghju 1

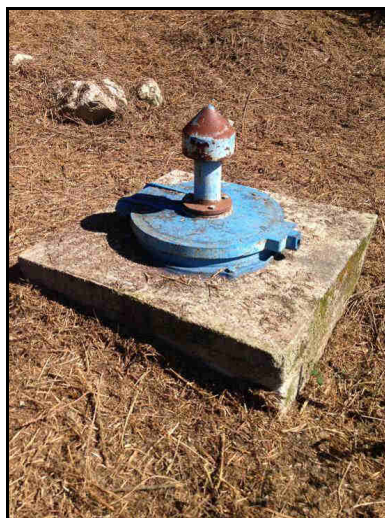
Les eaux sont recueillies dans un cuveau de collecte maçonné semi-enterré, accolé à la source et rénové il y a environ 10 ans. L'ouvrage est équipé d'un capot en fonte de type FOUG, sécurisé par une clé triangle et équipé d'une cheminée d'aération. Une vanne située à l'extérieur de l'ouvrage, sous une bouche à clé, permet de couper le départ. Le cuveau de collecte de cette source est en bon état général.

Captage Pitraghju 1, cuveau de collecte

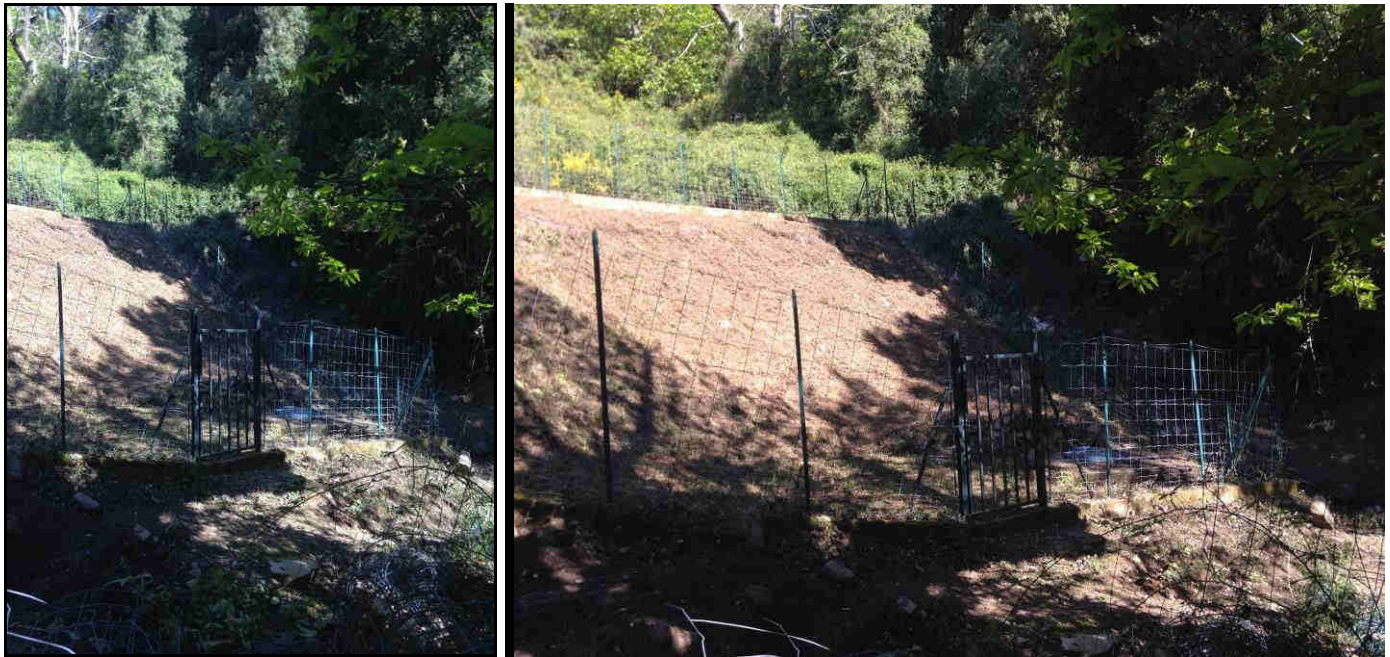
Le site se situe au cœur d'une chênaie au sous-bois dense, où l'on retrouve quelques châtaigniers. De nombreuses traces observées aux alentours attestent de la présence de nombreux animaux en divagation. Notons qu'il existe des exploitations de bois dans le secteur, à environ 200 m en amont, au sommet du versant, à environ 100 m d'altitude au-dessus du captage.

La source, recaptée il y a environ 10 ans, est protégée par une clôture posée sur un muret maçonné, la hauteur totale étant de 1,60 à 1,70 m. Cette dernière, en très bon état, a été posée en 2015. On note la présence d'un petit talweg longeant la clôture nord-est, dans lequel de légers écoulements ont été observés (origine de l'eau inconnue : autres résurgences ou pertes de la source). L'accès à l'intérieur de l'enclot s'effectue par un portillon métallique en très bon état, équipé d'un cadenas. Ce périmètre possède une surface d'environ 140 m² et est nettoyé 2 fois par an par des conseillers municipaux.

Vues d'ensemble du site de Pitraghju 2

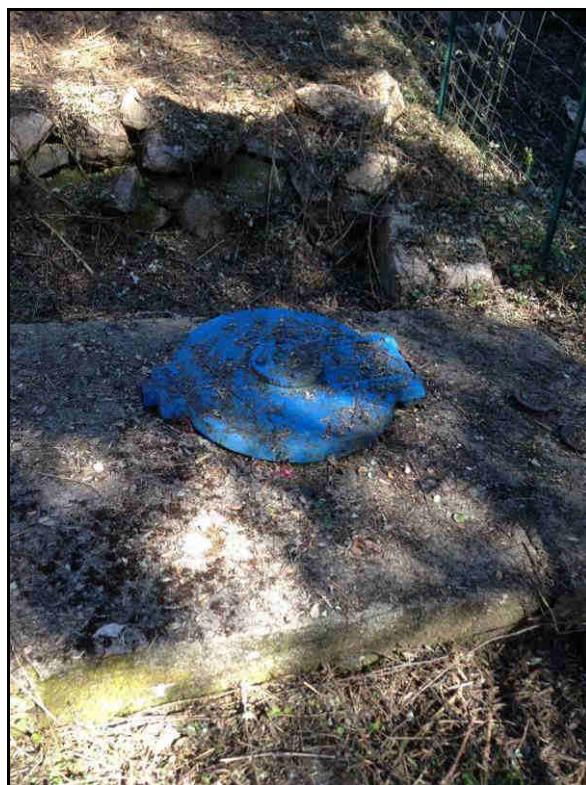
Les eaux sont recueillies dans un cuveau de collecte maçonné semi-enterré, accolé à la source et rénové il y a environ 12 ans. L'ouvrage est équipé d'un capot en fonte de type FOUG, sécurisé par une clé triangle mais dépourvu de cheminée d'aération. Deux vannes situées sur l'ouvrage permettent de couper le départ et d'ouvrir la vidange. Le cuveau de collecte de cette source est en bon état général.

Source de Petraghju 2, cuveau de collecte
