L'alimentation en eau potable du village de Corrano

Rapport hydrogéologique réglementaire

Alain Gauthier

Octobre 2019

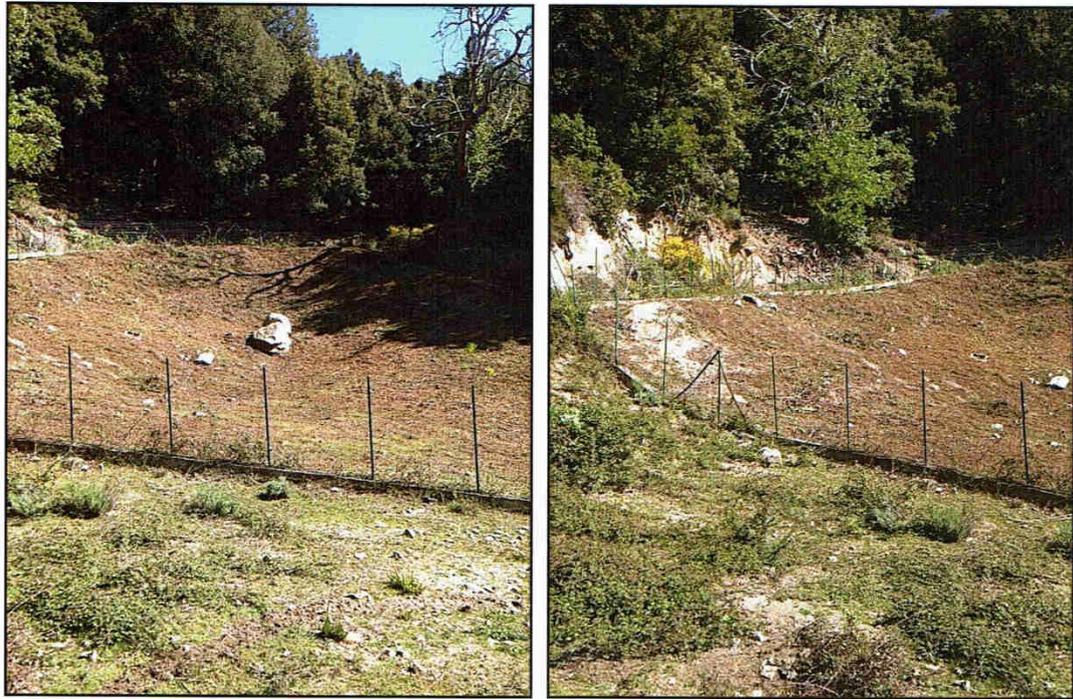
Vues d'ensemble du site de Pitraghju 1

La source recaptée il y a environ 10 ans, est protégée par une clôture posée sur un muret maçonné, la hauteur totale étant de 1,5 à 1,7 m. La clôture est, en 2019, en bon état. L'accès à l'intérieur de l'enclot s'effectue par un portillon métallique, lui aussi en bon état, mais fermé par un simple fil de fer.

Cette clôture périmétrique définit un périmètre trapézoïdal d'environ 870 m². Nous proposerons ci-dessous que ce périmètre corresponde au périmètre de protection immédiate.

Les portails des deux périmètres devraient être fermés (cadenas).

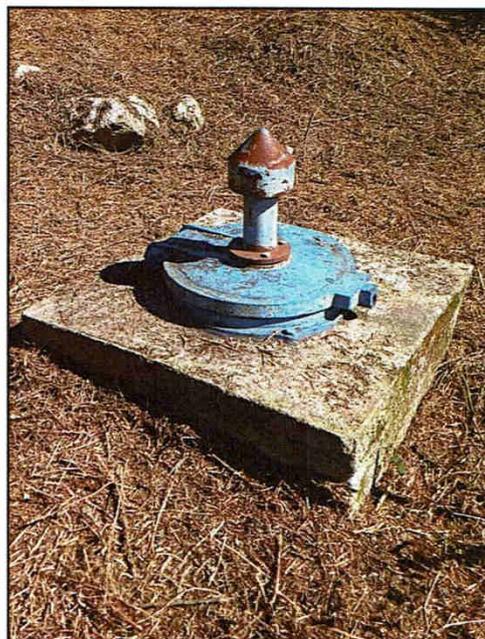
Captage Pitraghju 1, cuveau de collecte

Les eaux sont recueillies dans un cuveau de collecte maçonné semi-enterré, accolé à la source et rénové il y a environ 10 ans. L'ouvrage est équipé d'un capot en fonte de type Foug, sécurisé par une clé triangle et équipé d'une cheminée d'aération. Une vanne située à l'extérieur de l'ouvrage sous une bouche à clé permet de couper le départ.

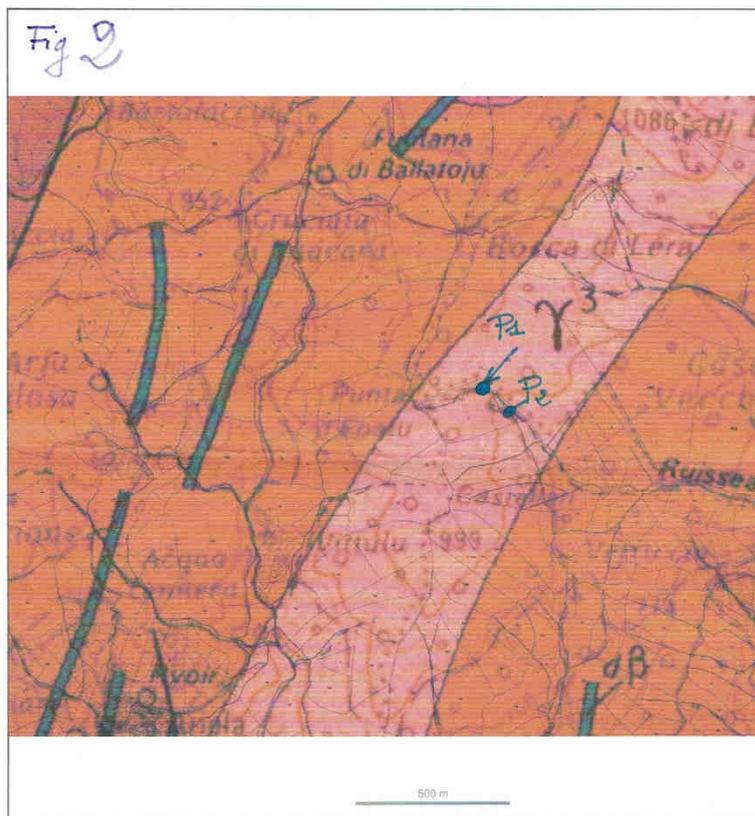
Le secteur des deux sources est constitué :

- Soit par un granite leucocrate formant une lame d'orientation sud-ouest nord – est ;
- Soit par une granodiorite ou un granite monzonitique.

Les sources se trouvent dans le granite leucocrate.

Les deux roches sont assez altérées et le granite monzonitique donne naissance à des arènes qui peuvent avoir plusieurs mètres d'épaisseur et qui peuvent également contenir des boules pouvant former des empilements ou chaos lorsque l'arène a été enlevée par l'érosion. Les granites leucocrates sont un peu plus résistant à l'altération.

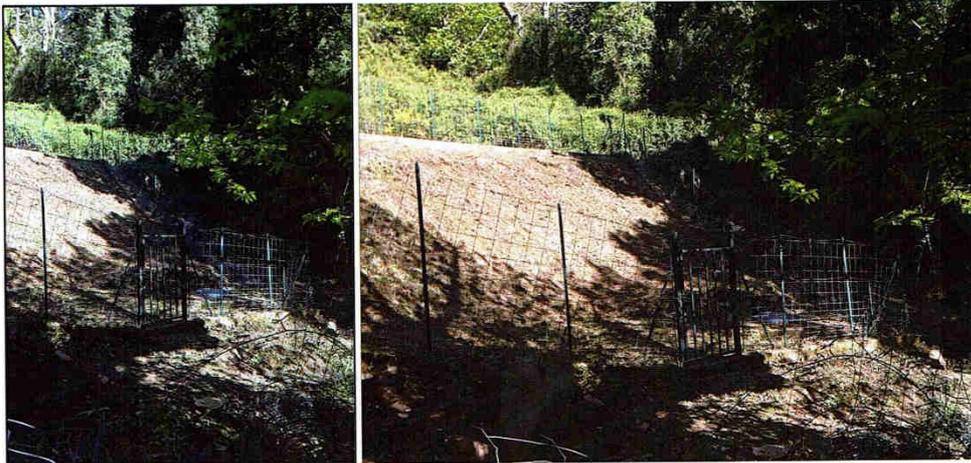
Vues d'ensemble du site de Pitraghju 2

Recaptée il y a environ 10 ans, elle est protégée par une clôture posée sur un muret maçonné dont la hauteur totale est d'environ 1,5 à 1,7 m. L'ensemble est en bon état. L'accès à l'intérieur de l'enclot s'effectue par un portillon métallique qui est fermé par un simple fil de fer. Ce périmètre a une surface d'environ 140 m².

On note la présence d'un petit talweg longeant la clôture nord-est, dans lequel de légers écoulements ont été observés.

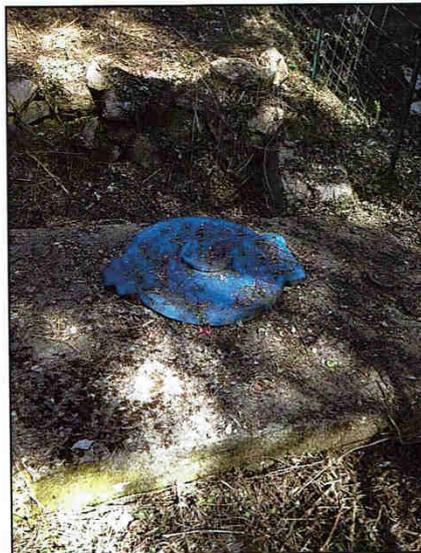
Source de Petraghjolu 2, cuveau de collecte

Les eaux sont recueillies dans un cuveau de collecte maçonné semi-enterré, accolé à la source et rénové il y a environ 10 ans. L'ouvrage est équipé d'un capot en fonte de type Foug, dépourvu de cheminée d'aération. Deux vannes permettent de couper le départ et d'ouvrir la vidange.

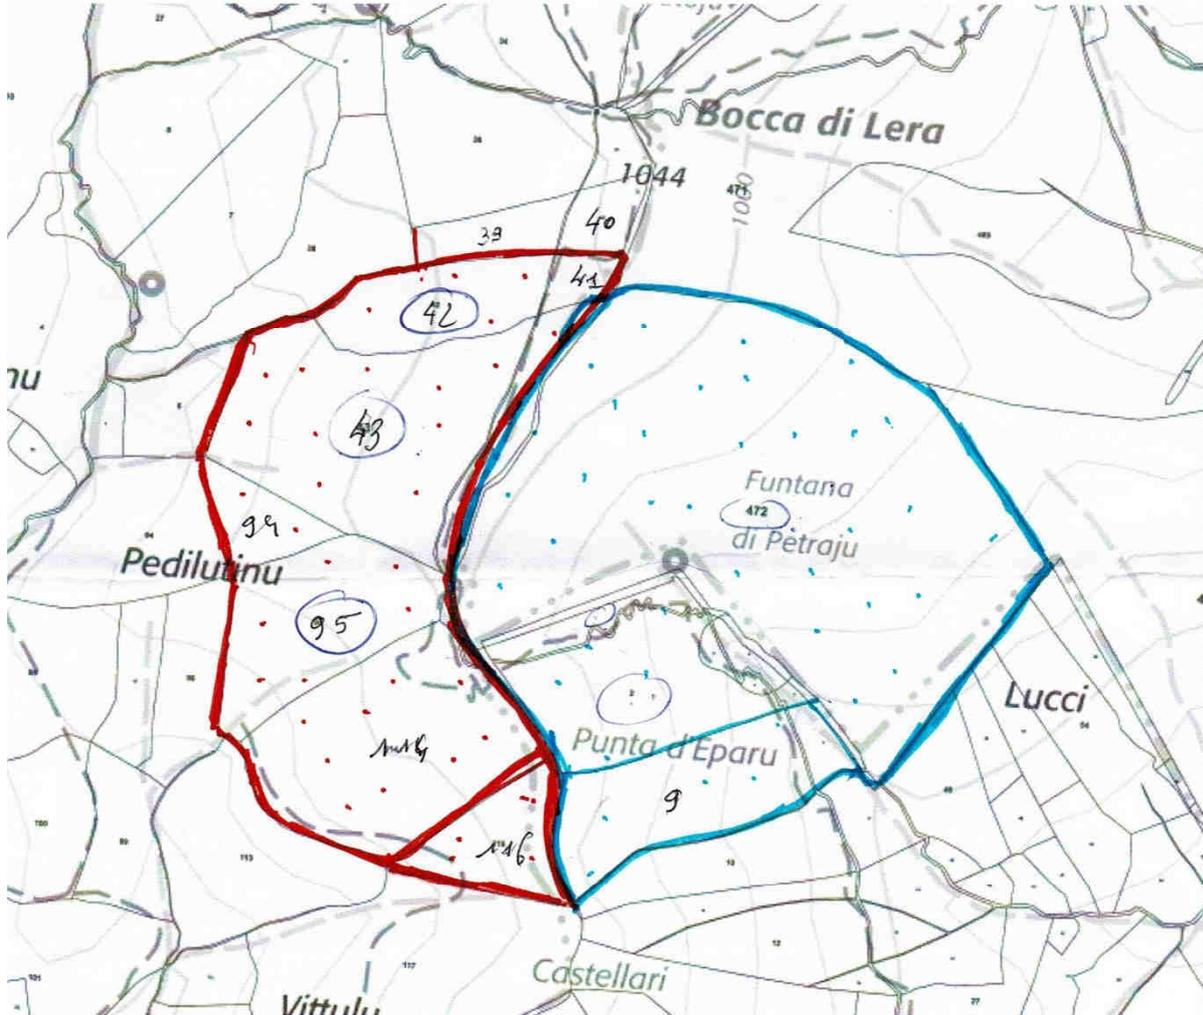
Fig 4

En bleu : le périmètre rapproché ;
En rouge : le périmètre éloigné

Il s'agit pour l'essentiel de la parcelle 472 commune de Guitera et des parcelles 1, 2, 3, 4, 5 et 9, commune de Corrano ainsi que de la parcelle 115 commune de Zevaco.

39, 40, 41, 42,43, 95, 114 et 116 en totalité et une partie de la parcelle 94.

Nous préconisons donc, comme mesure principale de protection d'interdire toute exploitation de la forêt et tout nouvelle création de piste dans les dites parcelles.

- Le décapage du sol ;
- Le creusement d'excavation ;
- La réalisation de forage ;
- La mise en place de tout abri pouvant servir de points de stabulation à des animaux « domestiques » ;
- L'alimentation des animaux domestiques ou sauvages pouvant occasionner le stationnement des dits animaux ;
- De façon générale toute activité pouvant utiliser des produits polluants ou se traduisant par des rejets de produits polluants.

Dans le dit périmètre on réglementera si nécessaire après consultation d'un hydrogéologue, les activités interdites dans le périmètre rapproché.

On veillera en particulier à ne pas effectuer de coupes à blanc si la chênaie devait être y exploitée.
